国内調査

[88] お台場のポケモン歩きスマホ

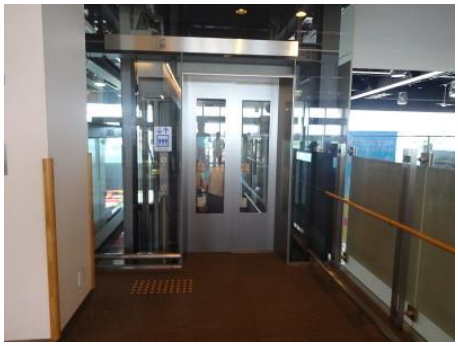
点字ブロックの設置方法に、とても特徴がありました。建物内にはほとんど誘導ブロックがありません。入口からインフォメーションに行くところだけです。それ以外も最低限の警告ブロックだけが設置されていました。

エレベータ前にはボタンの前方だけに警告ブロックがありました。これは車いすの人、高齢者、キャスター使用者のバリアにならない設置方法です。視覚障害者には、ひとによるガイドが最も適切です。警備の人がたくさん立っていて、ひとによるガイドも可能である状況でした。そういう点では、茨城空港はバリアの少ない空港のモデルです。

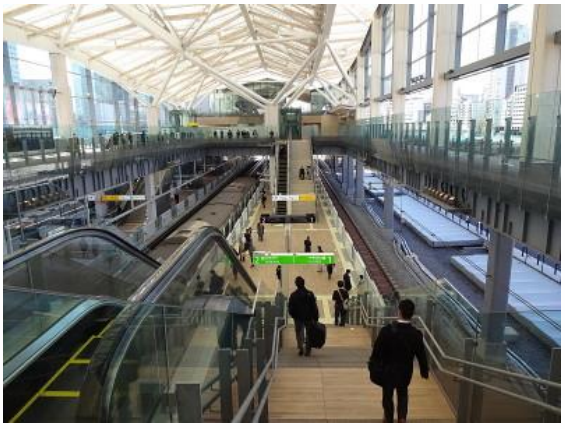
白杖を画像処理して駅員に伝え、駅員が介助に向かうことができるという動く装置？ロボット？が、私が行ったときに、たまたま、テストされていました。詳しく尋ねたところ、コンコースを移動して、白杖使用者を探すそうです。プラットホームには行かないと言っていました。

微妙な器械です。

視覚障害者が最も危険を感じるのはプラットホームです。かなり大型の機械が動くので。ちょっと邪魔ですね。

改札口のカメラで画像処理をした方がいいのではないかと感じました。

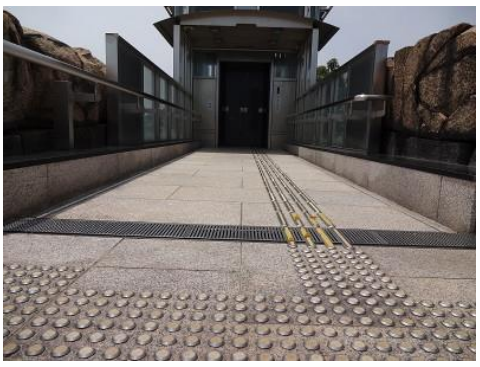
大阪城。スタッフが多く、積極的に声をかけてくれて、「ひとによるバリアフリー」が実現されている様子。正面から見ると左側にある大型のエレベータが景観を壊している。保護色的な枠を作るなどの工夫が必要かも。城内はフラットでバリアフリー化されている。

残念なのは、エレベータの出入り口付近やそれに続くスロープに点字ブロックが設置されていること。おそらく単独で来る全盲者はいないだろう。だから、無駄で、車いす使用者のバリアになっている点字ブロックになっている。

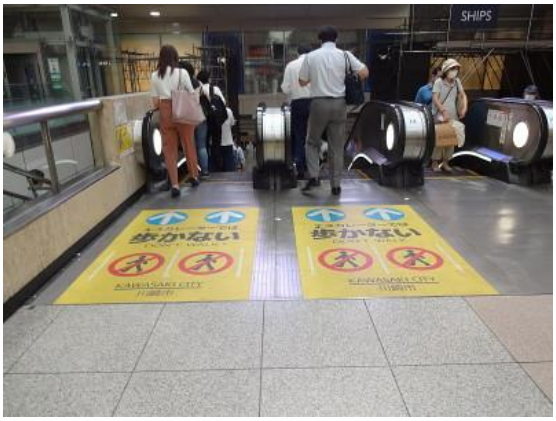
エスカレータをどのくらいの人が歩いているかを知るために、川崎駅の構内からバス乗り場に行く箇所を計測した。

退勤・下校時には歩いてエスカレータを降りる人は 10%ぐらいだったが

通勤・登校時には 2 割以上の人が歩いていた。

しかし、歩きスマホは圧倒的に夕方の方が多かった。

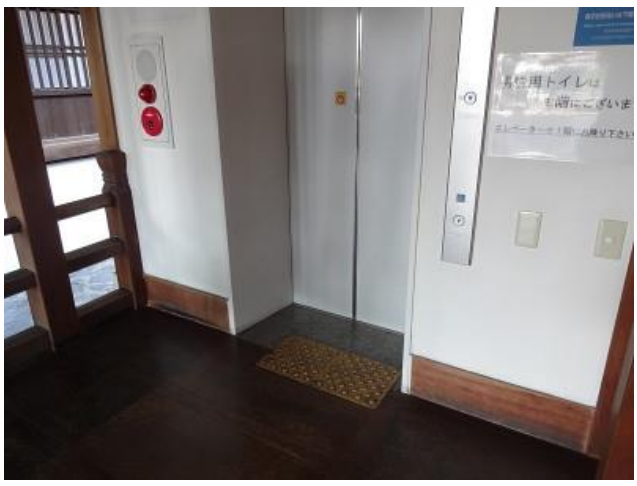
・御影堂門（正面の門）には、3 段程度の階段があり、その脇に石のスロープ（手すりあり）が設置されている。階段の蹴上げは高い。階段には手すりがない。門をくぐった後に境内に入る箇所にもスロープが設置されている。北からも東からも入れるようなスロープ。

・多目的トイレの設置あり。トイレの中に点字ブロックで足置きの位置を示している。トイレの入り口に 15 センチ四方の点字ブロックが横に 2 列設置されている。意味はない。

・御影堂と阿弥陀堂の間にエレベータがある。「車いす用エレベーター」と表記されている。2 階のエレベータの前に点字ブロックが設置されてしまっている。

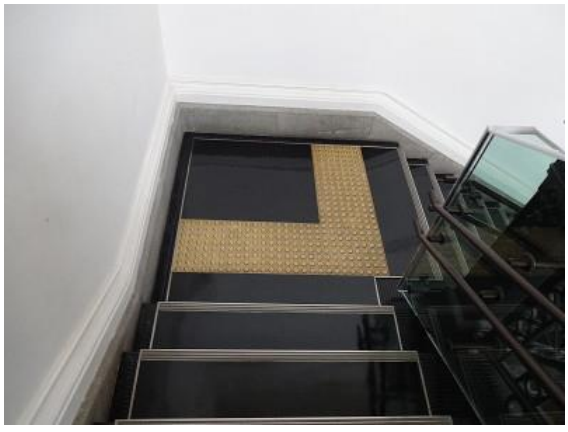
入口には、点字ブロックの上に足ふきマットが。。。

階段には点字ブロックを設置してある。

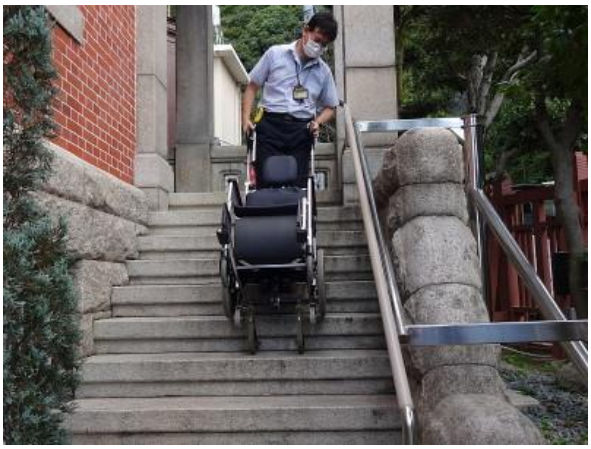
・敷地の入口に段差があり，建物に入るためにも石の階段を登らなければならない。ただし，階段昇降ができる車いすが館内においてあり，操作ができる職員がいれば，その車いすを利用して建物に入ることができる （なお，車いす使用者はその車いすに乗り換える必要がある）。また，その車いすで 1 階部分は見学可能である。

ただし，階段は木製なので、この車いすを使って 2 階には行けない。

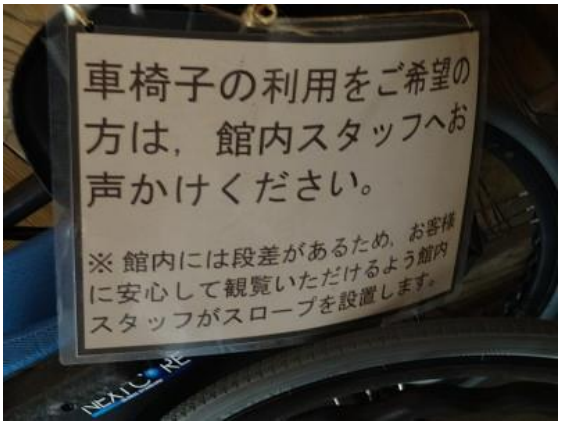
・門から正庁までのルートは，段差や階段があり，車いす使用者は進むことができない。

車いす使用者は，チケット売り場の職員に声をかければ，裏口（通常は出口であり，一般の人は出口から入ることはできない）のスロープから中に入れるようにしてもらえる。

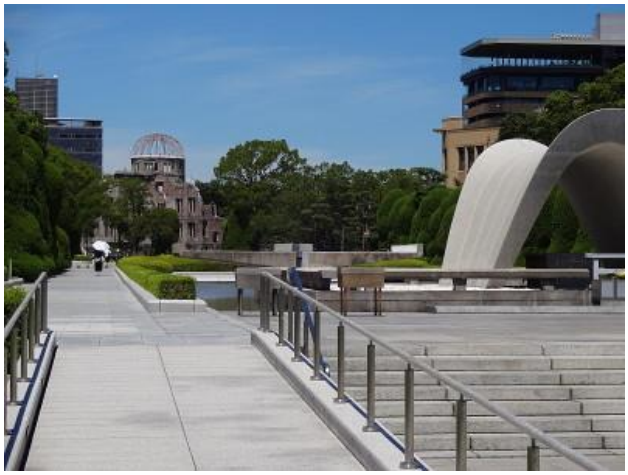
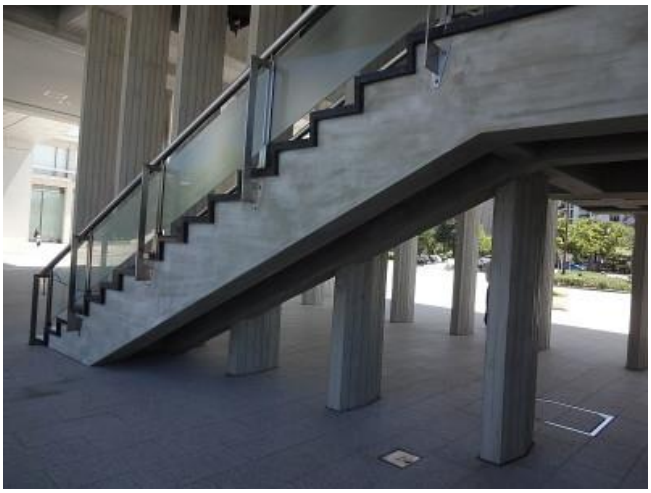
・広島平和記念資料館の建物の入り口からチケット売り場まで点字ブロックが設置されている。階段の始まりと終わりに警告ブロックが設置されている箇所とない箇所がある。

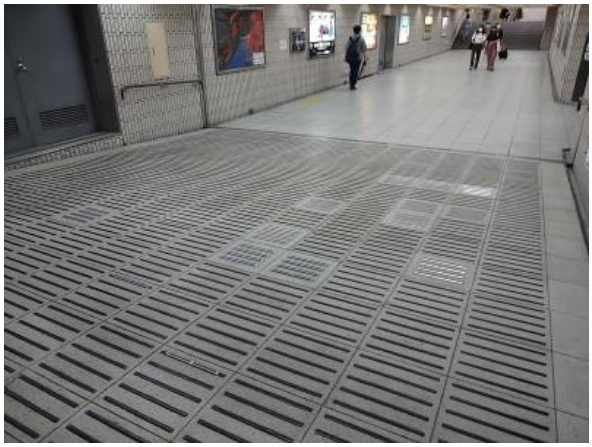
京都駅地下のスロープの点字ブロック。

補修箇所が誘導ブロック。目的外使用。

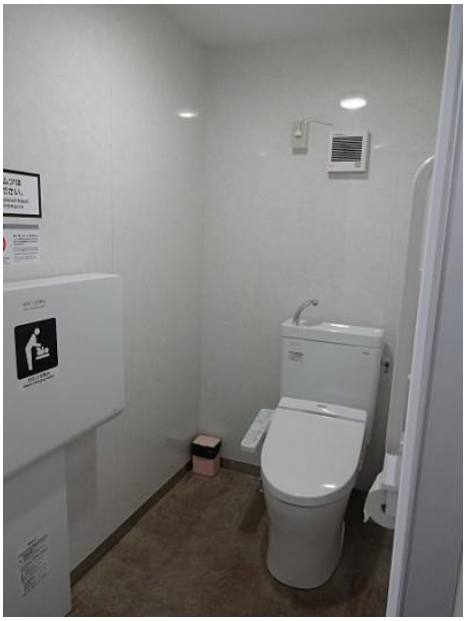
・入口から天主堂までは，長い急な階段を登らざるを得ず，他のルートはない。そのため，車いす使用者は見学することができない。

・階段を登り切ったところのトイレに，多目的トイレがある。車いす使用者を想定していないためか，非常に狭い。

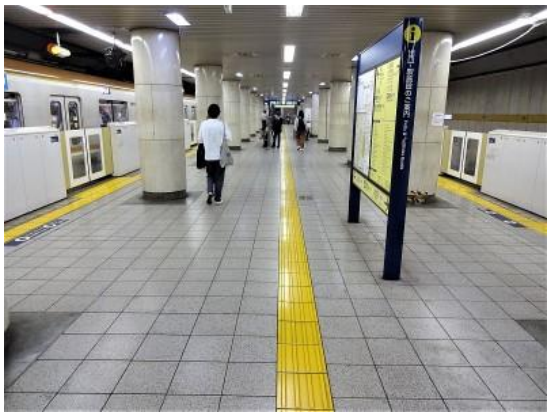
私たちは、視覚障害者のプラットホームからの転落防止のためには、プラットホーム上の移動は、線路に近い位置に設置されている警告ブロックを手掛かりにするのではなく、プラットホームの中央部に誘導ブロックを設置して、それを手掛かりに移動するようにすべきであると言ってきた。

全国でもそのような構造になっている駅はあるが、数は少ない。

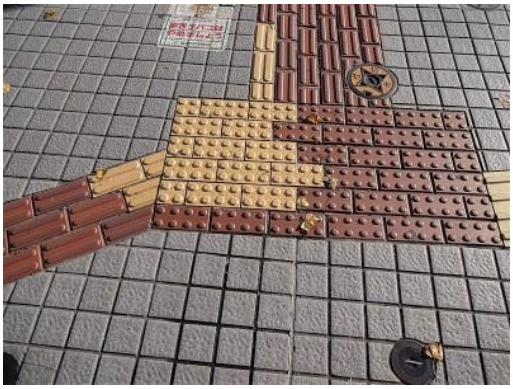
駅前でも不適切なブロックの配置があった。曲がる部分に警告がほしい。

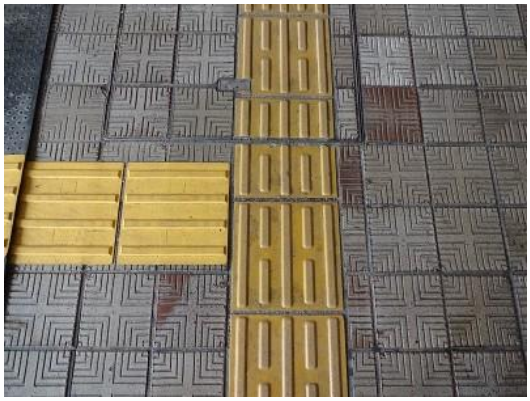
多くの箇所で誘導ブロックの交差部分の警告ブロックがない。全国でも有数の杜撰さ。そしてもっと驚きなのは、市役所のスロープ部分にあるブロック。そもそもスロープには点字ブロ

ックを設置すべきではないのだが、佐賀市役所にあったのは「石」。警告や誘導を設置すべきところに石。

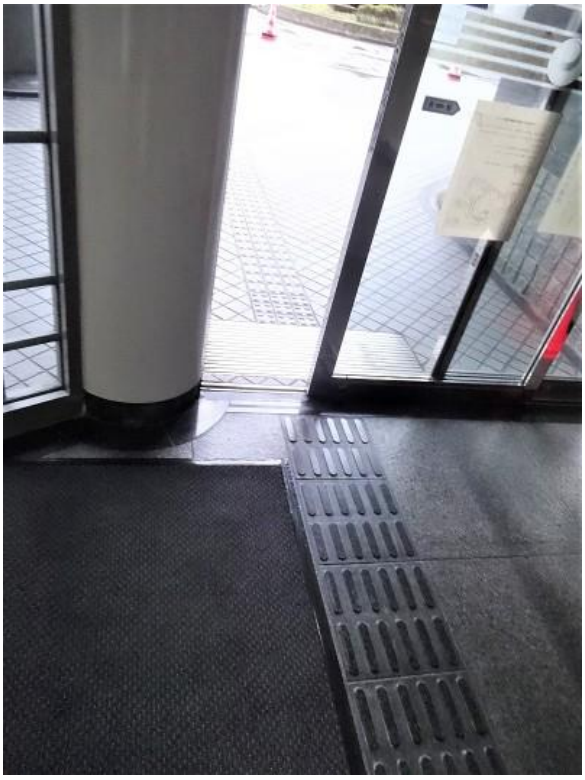
視覚障害尾者は、想定しているようには動かない。常に誘導ブロックの通りに移動するわけではない。だから、階段の全幅に警告ブロックを設置しなければならない。

2 枚目の写真は、分岐部に警告ブロックがないケース。全国の至る所にあるが、バリアフリーのモデルにならなくてはならない県庁の敷地にあるのは珍しい。
